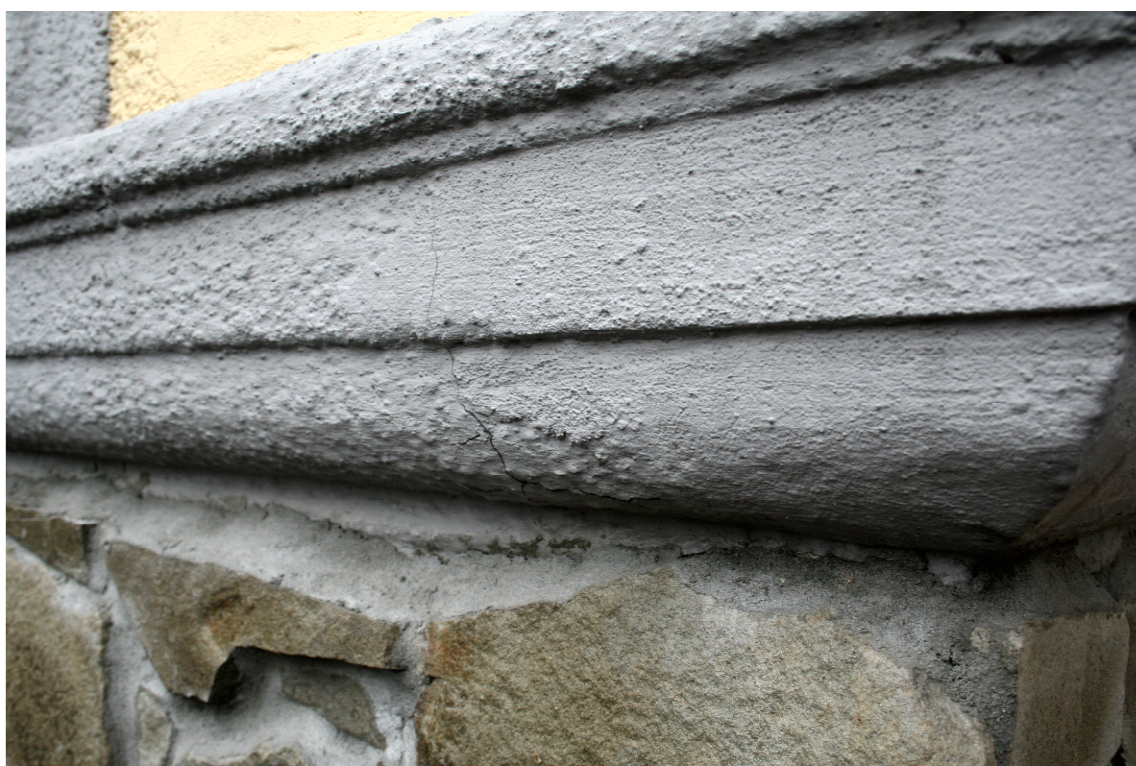
FOT. 15 - DETAL SZTUKATORSKI - STAN ZACHOWANIA,
WIDOCZNE WTÓRNE NAWARSTWIENIA NA KAPITELU FILARA W PORTALU WEJŚCIOWYM
