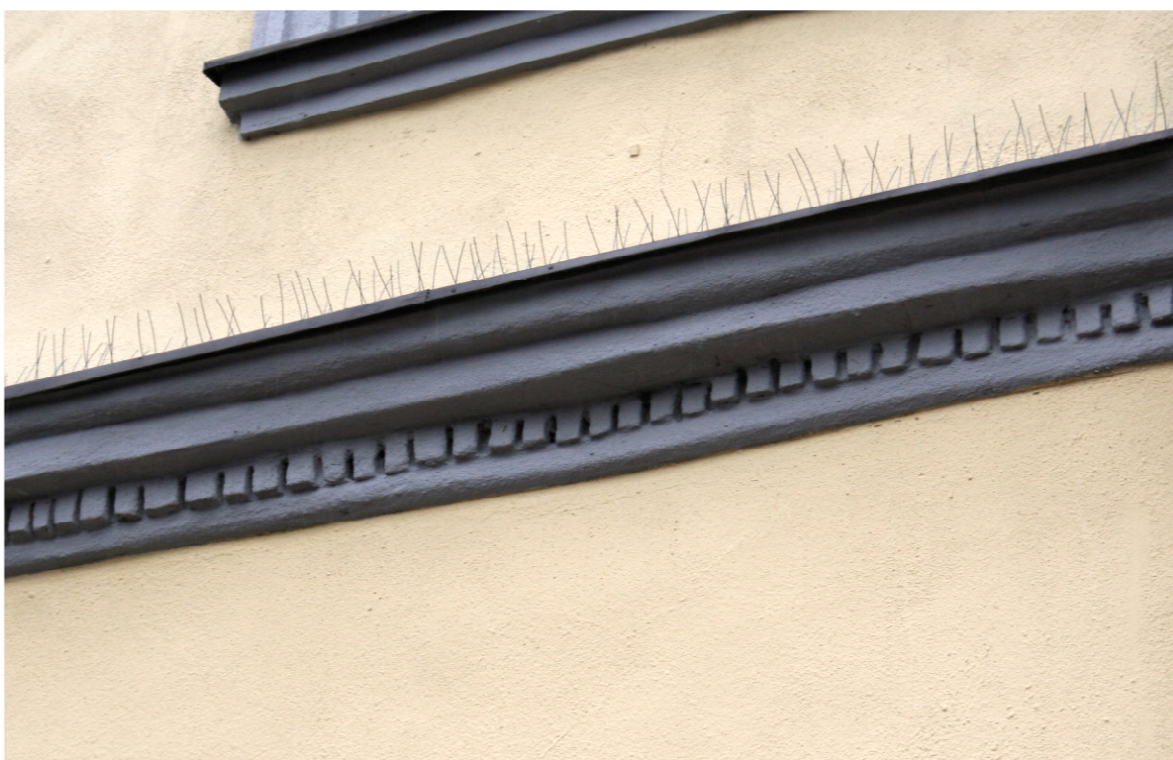
FOT. 17 - DETAL SZTUKATORSKI - STAN ZACHOWANIA-  
WIDOCZNE NAWARSTWIENIA I KRZYWE UZUPEŁNIENIA W PARTII GZYMSU MIĘDZYKONDYGNACYJNEGO I FRYZU POD NIM
