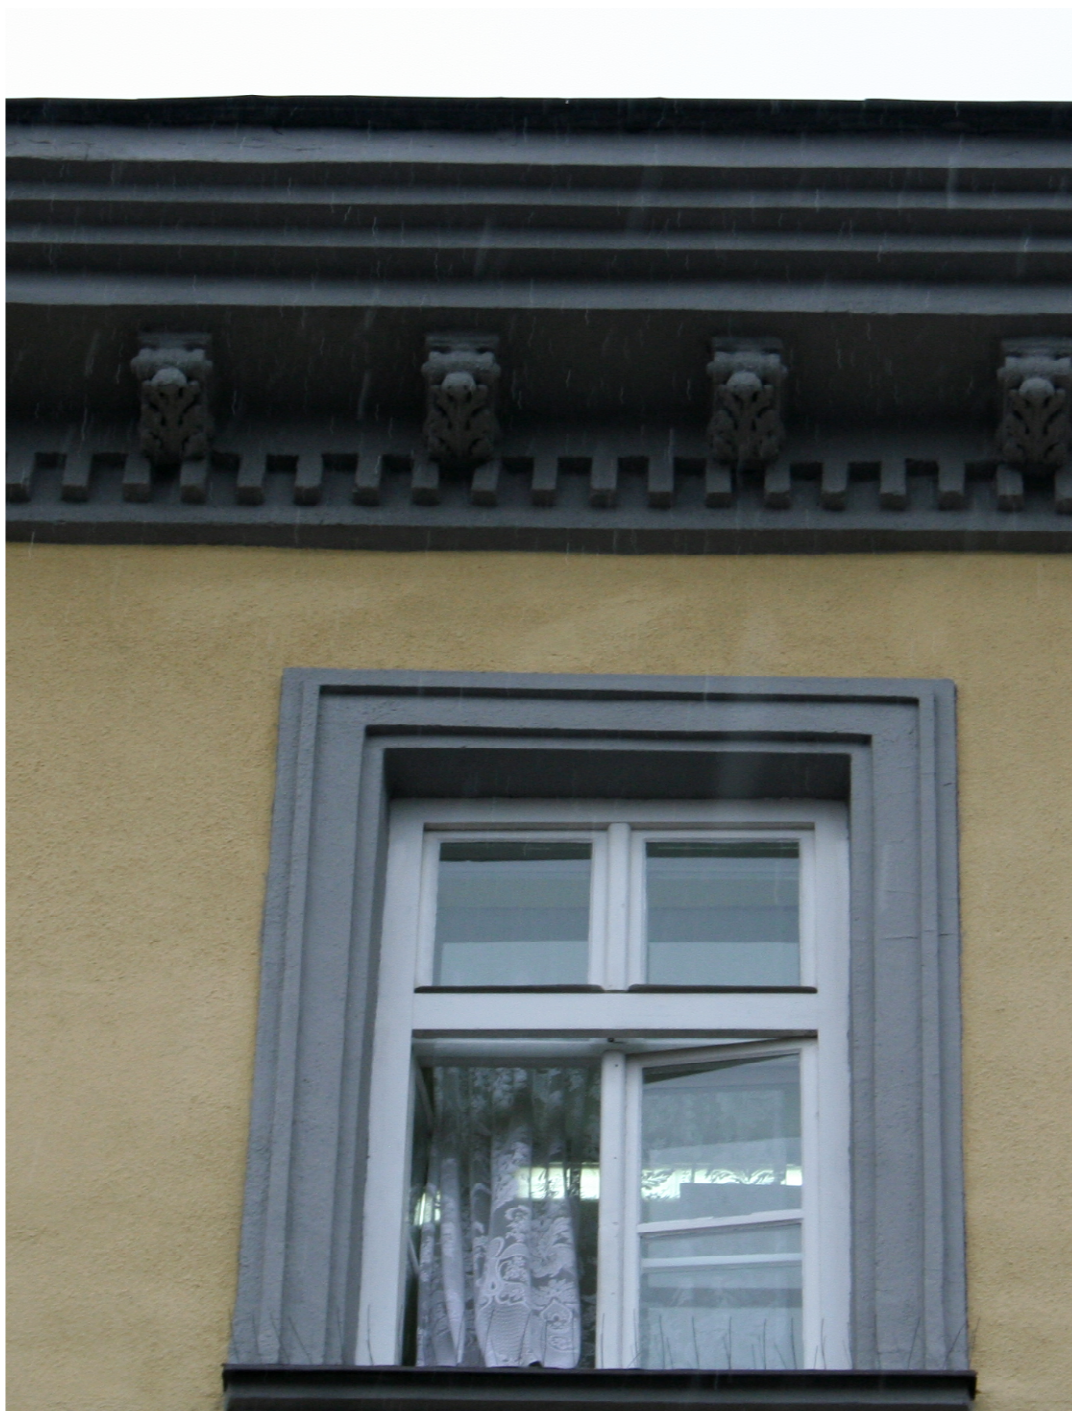
FOT. 15 - DETAL SZTUKATORSKI NA POZIOMIE III PIĘTRA,  
WIDOCZNY WTÓRNY, UPROSZCZONY GZYMS WIEŃCZĄCY,  
ORYGINALNE KONSOLE,  
WTÓRNY FRYZ Z ORNAMENTEM KOSTKOWYM
