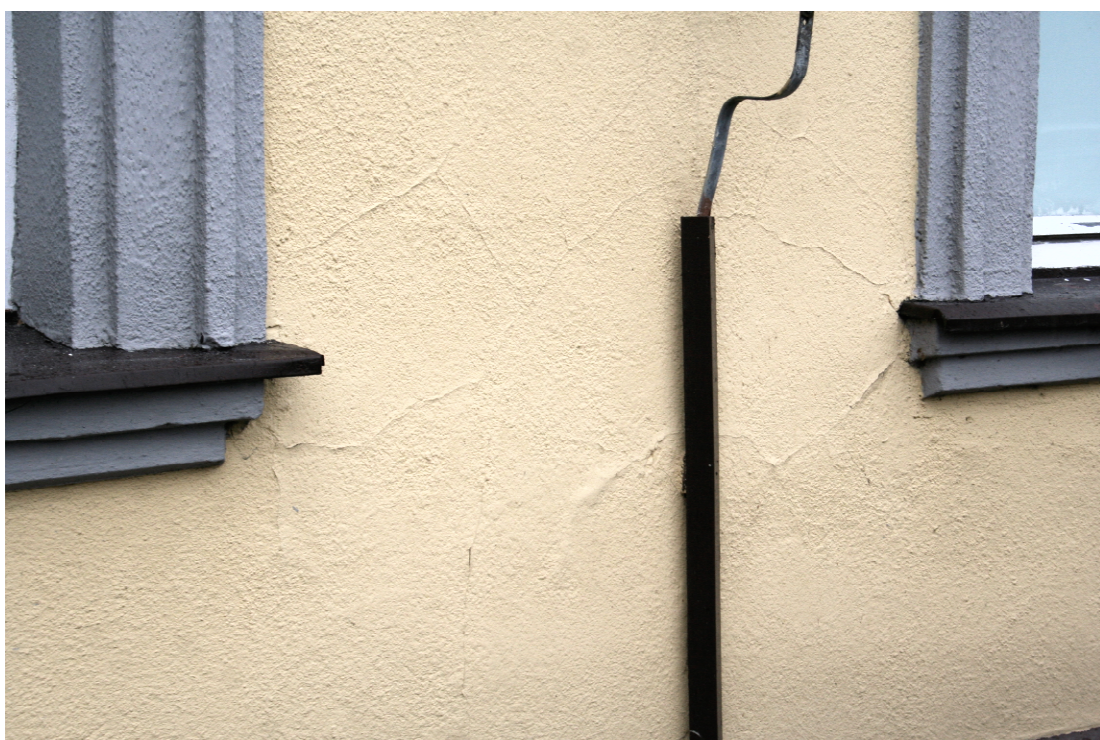
FOT. 20 - STAN ZACHOWANIA - PRZYZIEMIE
WIDOCZNE SPĘKANIA I ODSPOJENIA SZPACHLÓWKI I FARBY W PARTII TYNKÓW PROSTYCH ,
WTÓRNE OPASKI OKIENNE W PRZYZIEMIU
